魅力ある橋のメンテナンスのために

# 経験から得られた橋梁の メンテナンス技術

文野 結紀

2024年4月1日

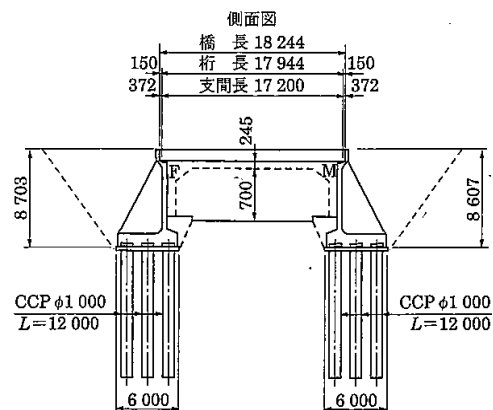
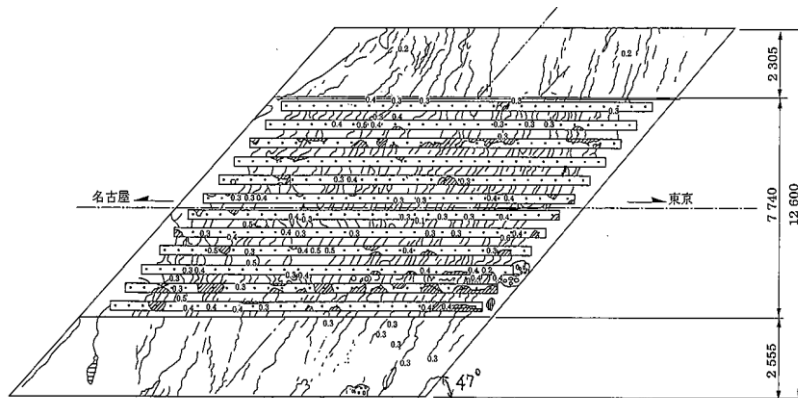
本橋は支間長 17.2m、斜角  $47^\circ$  の RC 単純床版橋で、25 年後に車線拡幅時に架け替えられた。舗装が施工された直後にたわみが生じて、その原因を見つけるために、計算書のチェックと施工ミスの調査をした。

原因の一つは荷重項を 1.2 倍することを忘れたこと、もう一つはコンクリート打設中に円筒型

枠の浮き上がりを防ぐため、型枠内にコンクリートを充填してしまったことである。この 1.2 倍の割増係数は、設計コンサルタントは斜角補正の割増率だと説明したが、当時は、床版はギオンマソネーの版理論によって計算されていて斜角補正はできないとし（現在は格子理論であって補正は可能）、当時の円筒型枠の問題から施工に対する安全率であると考えて、円筒型枠内にコンクリートを充填した施工業者の瑕疵によるものとした。

補修方法として、PC 外ケーブル案を示唆されたが、当時は PC 技術の黎明期であり、筆者自身も PC 施工を見たこともなく到底意向に添えないと考えた。さらに鋼板接着工法も当時はほとんど事例がなかったが、S 社の短冊形の鋼板接着法で施工した。当然鉄筋コンクリート構造であるので、活荷重が載荷されると等間隔にひび割れが発生したが、重交通に 25 年間耐えたことは補修方法として成功したものと考えている。

載荷試験等をして耐荷力等について種々確認されているが、筆者は接着材料による鋼板接着が幸いして下面が外気にさらされなかったために、中性化や雨水の影響を受けなかったのが、長期間耐久化した最大の理由だと考えている。

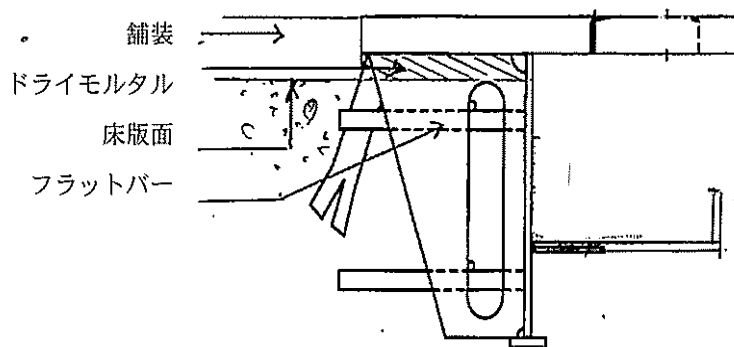
鋼製フィンガージョイント

1-2-1. 東名の大井・松田 IC～御殿場 IC 間が供用された直後に、地元から伸縮継手の異常音に対する苦情が寄せられた。継手下面のコンクリートをはつり取ったところ、フラットバーがすべて切断され、さらに打設されたコンクリートも破壊されていた。フラットバーを倍に増やして工場で溶接した後、コンクリートを打設し、上面にモルタルを注入して補修した。設計要領に反映してもらった。

原因は逆ランガー形式の境川橋の剛性不足による桁および床版の振動と筆者は考えている。なお本橋は後年、逆ローゼ形式に補強されて剛性を高めたと聞いている。

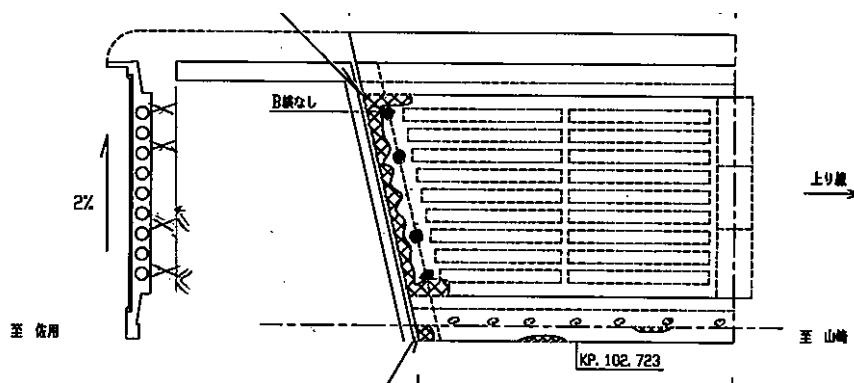
- ① 東名の開通直後に比較的大きな地震があり、RC床版橋の端部支承が抜出して落橋寸前の状態になった。この支承形式はローラー一本のアーマーローラー支承であった。当時連動ジャッキがなく、ダイヤルゲージをみながら順次床版を持ち上げて、ローラーの回転止めを設けて支承を元の位置に収めた。
- ② 一本ローラー支承が現存しているので、落橋防止にゴム支承への取替えか、コンクリートブロックの設置を提案しておきたい。
- ③ この地震の時に、鋼製ベアリング支承がバチ形RC床版の鋭角部で浮き上がっているのが発見された。この現象は斜角の影響で起るということは推測できるが、当時の設計法では解決できない問題であった。現在なら、浮き上がりそうな支承下面にフラットジャッキを挿入して持ち上げた後にエンベコプレミックスを注入したり、反力を変えたゴム支承で対応すればよいであろう。
- ④ その後、バチ形床版の支承配置として、2個ずつ支承を寄せる方法で対処されたが、支承上の床版上面に大きな引張力が生ずる問題は解消できず、上面のひび割れと漏水の問題はむしろ顕著となったように思う。  
最近の補修なら、舗装を3m程度はがして珪酸ソーダ系（水ガラス系）モルタルを塗布または吹付けすれば上面のクラック補修が可能である

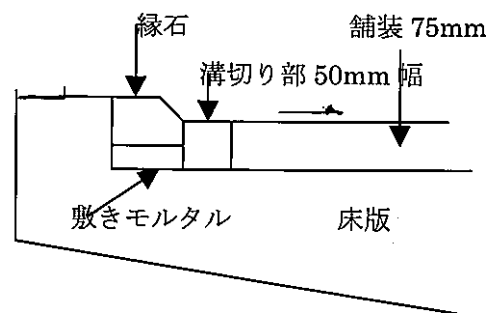
鋼橋高架橋の床版厚さが16cmというスレンダーな構造が原因で、東名供用開始直後に床版からの漏水が発生した。その対策として、上流側の中央分離帯の縁石前面に舗装を5cm幅溝切りした後、S社の樹脂モルタルを間詰め施工したが、漏水は止まらず失敗に帰した。

失敗した原因は、漏水の水みちを確認できなかったこと、低粘度の含浸性防水材がなかったこと、当時注入工法が確立されていなかったことによる失敗で大いに反省している。

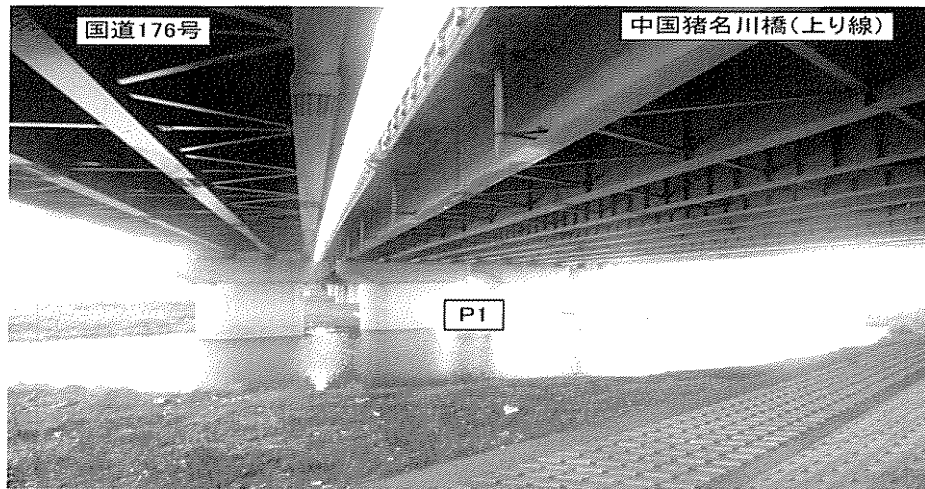
- ① 本橋は大阪万博関連事業の道路で、府道中央環状線の橋梁も受託して道路公団の手で施工したものである。
- ② 中国道は、鋼重を2割低減した鋼桁をジャッキアップした状態で架設し、コンクリートを打設した後、ジャッキダウンして桁および床版に軸力と圧縮力を導入した工法（プレツイスト）で施工されたものである。
- ③ 府道中央環状線の橋梁は通常の2径間連続非合成桁である。
- ④ このような構造から、桁に重層錆または床版に損傷が発生すれば、その補修対策が極めて難しいことを念頭において管理しておかなければならない。
- ⑤ 震災の影響で、支承部に損傷が起きているので、早急に補修すべきである。
- ⑥ 端部の伸縮継手からの漏水には管理上十分配慮しておく必要がある。排水をして、簡単なケレンをした後、防食テープを貼り付けておけばよい。

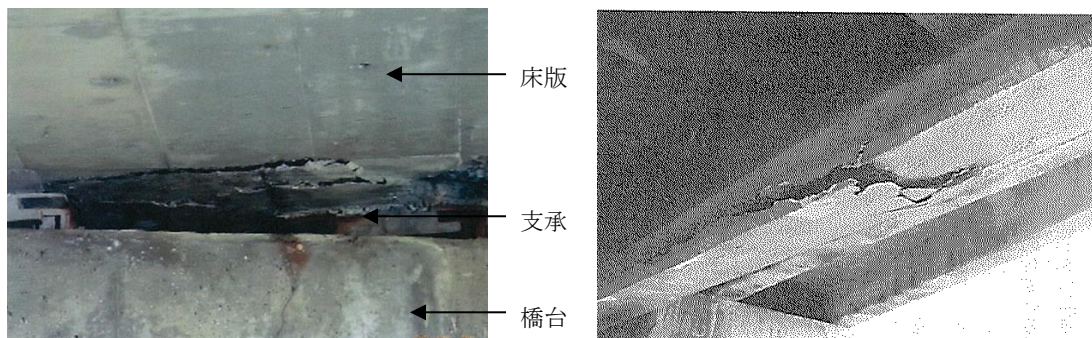
(小林一輔著「コンクリートが危ない」“鉄筋腐食は崩壊のはじまり”から引用)  
このように外力に対して鉄筋とコンクリートが一体となって働かなくなった状態、即ち錆等により主鉄筋方向に大きなひび割れが発生したり、鉄筋の被りコンクリートが剥落した状態の部位は、鉄筋コンクリートが破壊している状態と考えるのが妥当である。

[鉄筋コンクリートが破壊されている状態のRC床版橋の端部およびRC梁部]

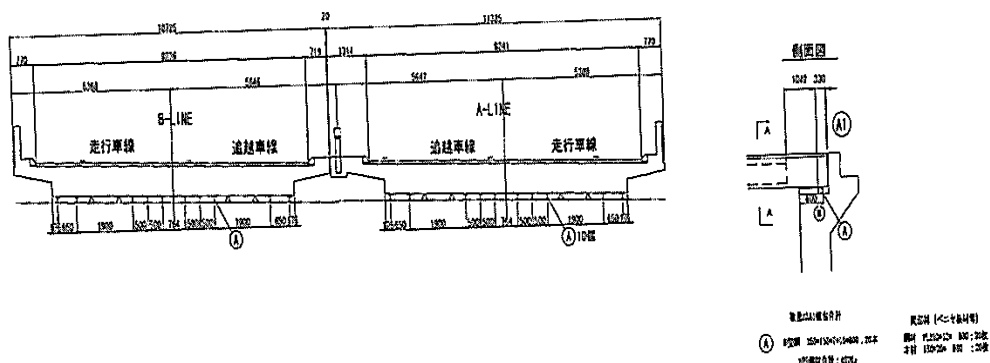
[H形鋼の挿入（150\*150\*7\*10\*800-10本\*2）事例]

- ① 著しい損傷を受けた応力開放状態の鉄筋コンクリートは、部分補修では構造体としての機能は回復しない。ウォータージェット等による下地処理や電気防食、さらに良質の材料を使うのは実にもったいない。部分補修工法は外気の遮断により現状を維持することが目的であり、少なくとも作業中に閉じ込められた空気と水が消費されるまでは（これらは不動態皮膜が形成されるよりも速く消費される）、鉄筋は錆びるという考えのもとに補修作業を実施する必要がある。
- ② 水洗い、浮きコンクリート塊等の除去、注入、漏水部の止水・排水処理、ワイヤーブラシ等を使用して鉄筋の錆び落としと防錆処理、コンクリート表面処理、ポリマーセメントモルタル、珪酸ソーダ系のセメントモルタル又は防食テープによる被覆、支承に防食テープを貼付けて補修する。
- ③ さらに、終局状態に損傷が進行することを考慮しておく必要があり、橋台の支承線に沿って、橋軸方向にH形鋼（150\*150\*7\*10\*800-10本\*2）を設置する方法が、床版の陥没崩壊を防ぐ重要な対策である。

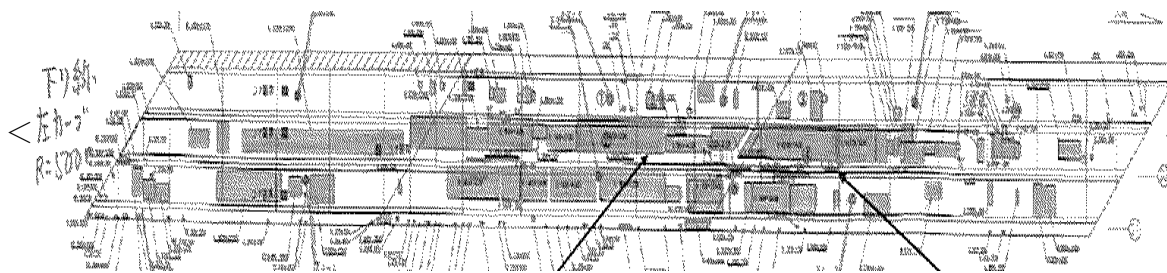
- ① RC床版とその損傷（橋梁と基礎 98-5・6、松井教授・西川室長ほか）（鋼橋の床版講座シリーズ）輪荷重走行試験機による疲労実験から床版メカニズムを世界ではじめて究明した。骨材化現象と名付けて、材料や施工の欠陥ではなく、水がらみの疲労であると結論付けている。
- ② その損傷状況は走行車線側に点々と発生するのに対して、追越車線側の損傷は比較的少ない。また下り坂の続くサグ部にあつて曲線半径が小さいところにある橋梁に発生しており、その反対側（上り坂方向）の橋梁では損傷程度が比較的低いという傾向が見られる。（大聖寺川橋・志文川橋・矢野川橋ほか）

(矢野川橋下り線の下面の損傷状況であるが、走行車線の桁間の損傷が顕著)

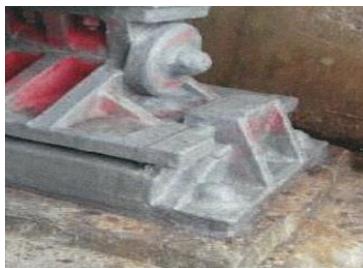
支承・アンカーボルトに貼付け

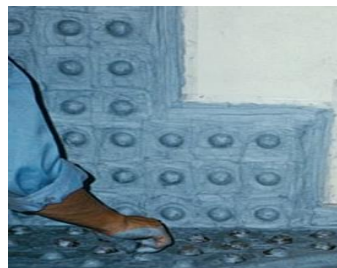
添接板のボルトに貼付け

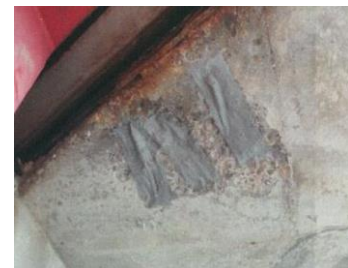
RC床版の下面に貼付け

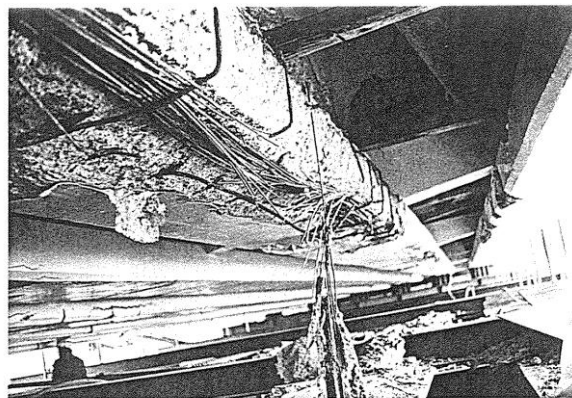
暮坪陸橋（国道7号線・山形県庄内海岸）は直接波しぶきを受ける厳しい塩害下であり、建設後17年経過して、塩害対策として一次補修（劣化部の断面修復＋塗装ライニング）、更に10年後にケーブルの破断が多数見られ、外ケーブルや中間支柱を設けたが、塩害を克服できず、その後内陸部に路線を新設移設した事例である。

写真 8 第3スパンG2桁口部、鋼線が破断しているのがわかる

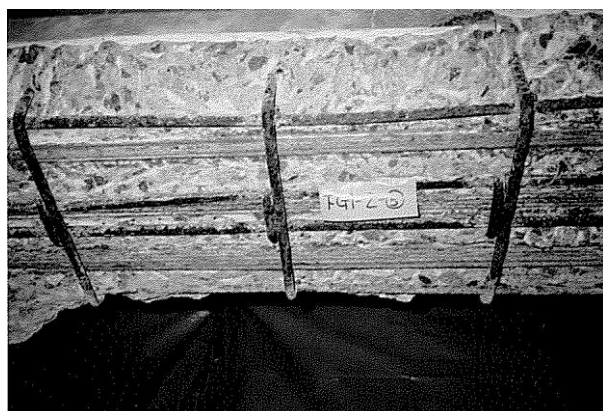
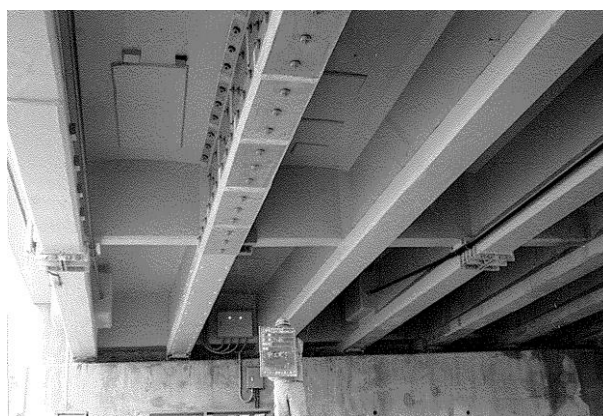
日本海から 100m 以内の加賀海岸沿いを走る北陸道の橋梁（主に PC 橋）は、冬季に厳しい塩害を受けている。供用 10 年後に第一次の補修（劣化部の断面修復+塗装ライニング・有機系）、その 5 年後にコンクリート被覆（有・無機系）・電気防食（4 種）・外ケーブル・亜硝酸リチウム等により再施工が実施された。定着部の機能が失われておらず、桁中央部は PC 鋼線の素線が 3 本断裂しているが、構造体としては問題ない状態であった。

右は再施工時の完成写真である。

厳しい塩害を受ける橋梁は被覆補修を繰り返し実施するしか方法がない。

外部からの塩分は遮断されているが、内部に蓄積された塩分により順次遅れて塩害損傷が発生するので、点検をして損傷の小さい内に、メンテナンスをこまめに繰り返す手法が良いようである。

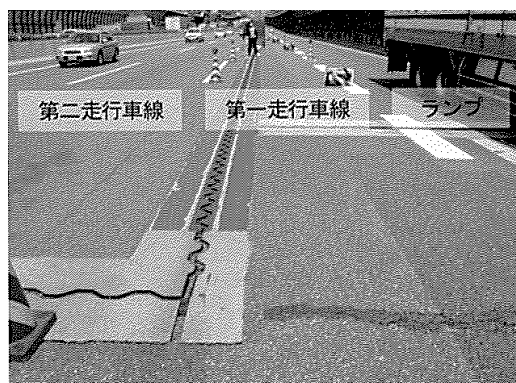
昭和 53 年当時の設計思想は、名神がロッキング橋脚で下部工が相違することと、床版コンクリートの材令差の違いで、クリープ、乾燥収縮の問題から、新・旧床版を分離して開かないように杭配置を偏心させて、名神側に寄りかかる構造とした。その結果、名神側の床版の上面隅角部が角欠けしはじめたので、舗装のことを考えて縦方向ジョイントを設けた。このジョイントは名神からの車の乗り越しに対処できるような構造となっている。

写真-1 縦ジョイント部路面状況

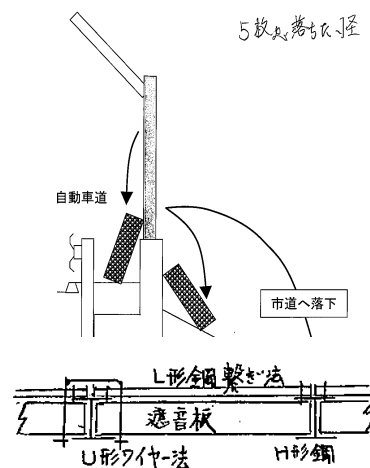
右図は近年発生した事故事例であるが、吹田 JCT で架設後に天端 1 枚が路肩に落下した。原因は支柱の 1 点支持で重心が偏心しており、板の温度変化に追従できなかつたものと推定している。対策は先端部を L 形鋼で繋ぎ縦方向にワイヤーを取り付けた。この事故で、請負人はすべての設置済みの遮音板を取り外して、類似寸法のを組み合わせて板のかかり具合を調整した。無事現在に至っているようである。H 形鋼を挟んで U 形ワイヤーで遮音板を止める方法も考えられる。

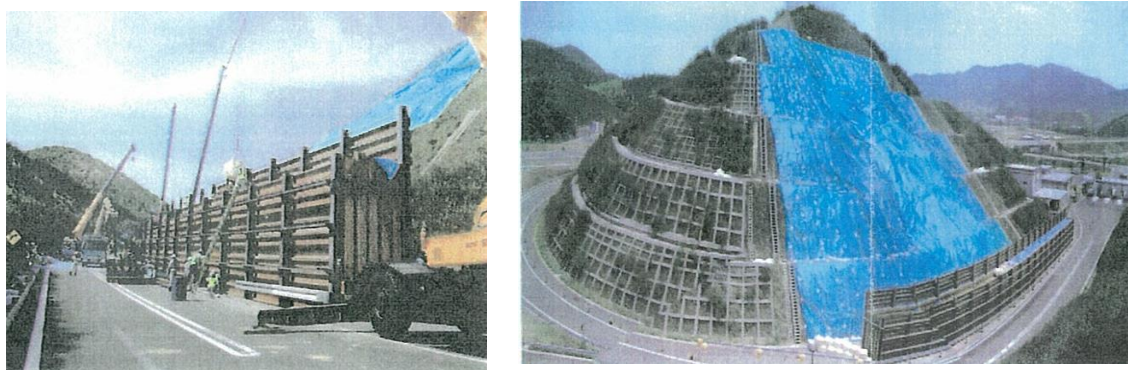
平成 16 年 6 月の台風 4 号の集中豪雨によって、のり面の土砂崩れ災害が発生し、四国のメンテナンス会社とその協力会社の手で、二重矢板による仮復旧対策工事が 73 時間でなされた事例である。緊急災害対策は時間との勝負と考えています。

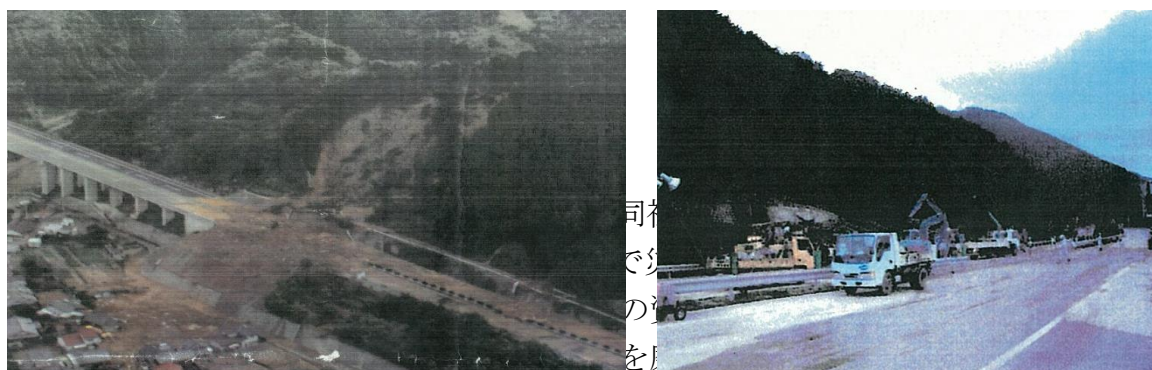
左下の写真は、平成 16 年 9 月の台風 21 号の集中豪雨によって、本線近傍ののり面が崩壊した後、土石流となって高速道路を乗り越え、道路下の民家を埋めて死傷者を出した災害事例である。本線の巻き込み盛土が崩壊しなかったのは、点検により脆弱となっていた、橋台盛土部分を矢板および鉄筋挿入による補強土工を、四国のメンテナンス会社の手で数年前に施工していたからである。自然災害の怖さと、点検と事前の補強作業の大切さが痛感された事例である。
