魅力ある橋のメンテナンスのために

# 経験から得られた橋梁の メンテナンス技術

文野 結紀

2024年4月1日

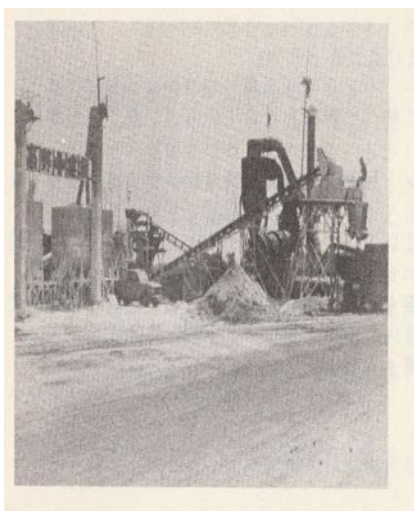
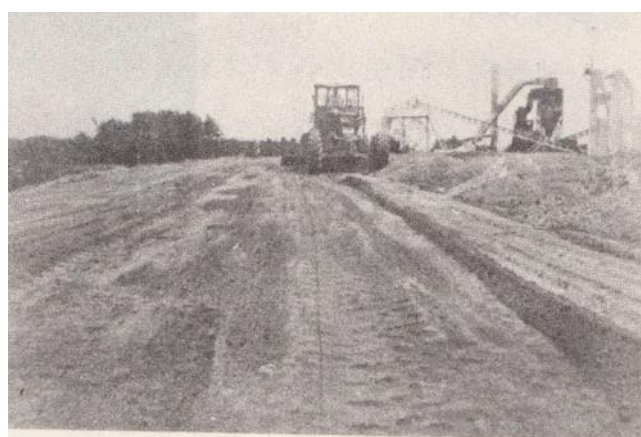
工事は大和第一工事の捨土掘削の関東ローム（自然含水比 100%前後）をアスファルトプラント用ドライヤで平均含水比 85%±5%に強制乾燥し、さらに添加剤として生石灰(3m/m 以下) 10%および 13%を連続的にプラント混合して、盛土上に運搬し、敷き均し、締固めを行い、山砂路床に替わる安定度の高い安定処理路床を施工したものである。

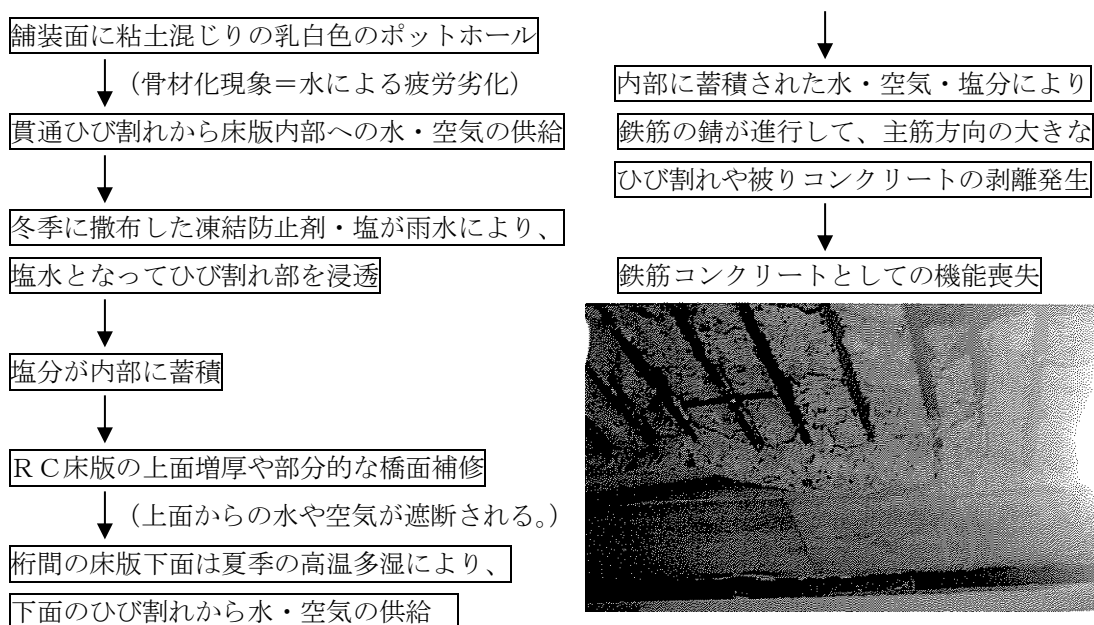
- ① RC床版とその損傷（橋梁と基礎 98-5・6、松井教授・西川室長ほか）（鋼橋の床版講座シリーズ）輪荷重走行試験機による疲労実験から床版メカニズムを世界ではじめて究明した。骨材化現象と名付けて、材料や施工の欠陥ではなく、水がらみの疲労であると結論付けている。
- ② その損傷状況は走行車線側に点々と発生するのに対して、追越車線側の損傷は比較的少ない。また下り坂の続くサグ部にあつて曲線半径が小さいところにある橋梁に発生しており、その反対側（上り坂方向）の橋梁では損傷程度が比較的低いという傾向が見られる。（大聖寺川橋・志文川橋・矢野川橋ほか）

(矢野川橋下り線の下面の損傷状況であるが、走行車線の桁間の損傷が顕著)

- ③そのメカニズムを考えると、以下のように説明できる。

- ① コンクリート床版の損傷面に、珪酸ナトリウムを主剤とした低粘度の含浸防水材を塗布または撒布する。この含浸防水材の施工面はその上流から流れてくる表面水を円滑に流して滞留せず、部分防水の機能が保たれる。
- ② 部分打替え工法（推奨施工法）  
床版上面増厚工法マニュアル（平成5年2月 日本道路公団東京第一管理局）の部分打替工が参考となる。  
部分打換え工（床版を打ち抜いて全断面を新しいコンクリートで打換える）は、被りコンクリートが剥落して鉄筋コンクリートが崩壊している状態で、その機能を再生できる工法として有効である。この方法によってコンクリートと鉄筋との一体性が図られ、下側鉄筋が引張鉄筋として有効に働くようになる。
